Ghana Switzerland Hospital Technicians

Zweck des Dokumentes

Das vorliegende Dokument enthält Informationen zu den Standorten, die wir anlässlich unseres Besuches vom 23. August bis zum 23. September 2019 in Ghana gesammelt haben. Der Reiseplan ist im Anhang 1 enthalten.

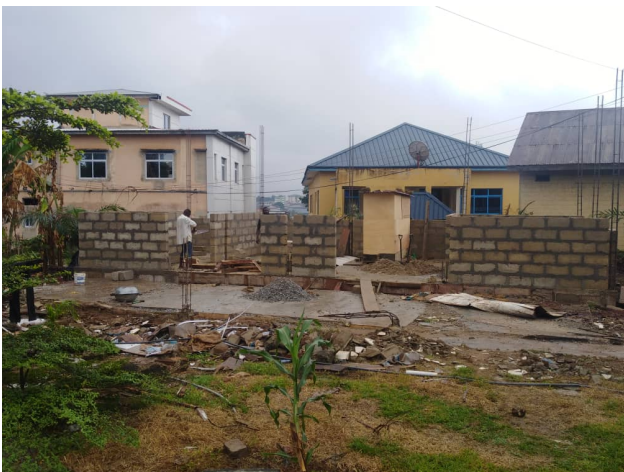
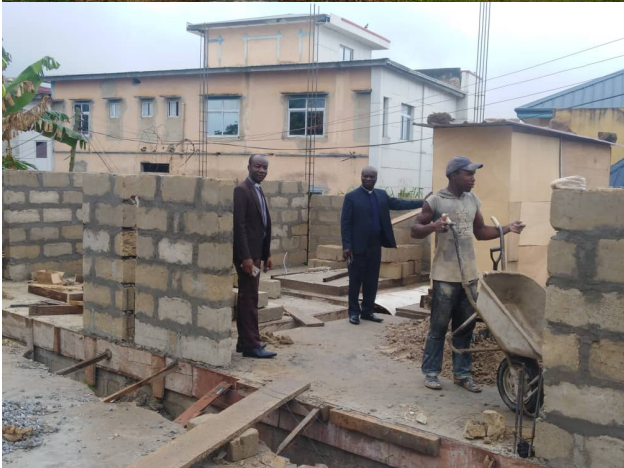
Die Bodenplatte vom neuen Power House ist bereits erstellt, der Generator steht auf dem vorgesehenen Sockel. Wir bitten Rev. Benson, den Generator mit einer Plane und mit einem Holzverschlag abzudecken und so vor Regen und Staub zu schützen.

Am 20. September werden uns dann die ersten Bilder vom Bau des Power Houses zugestellt

Rev. Benson verspricht uns, den Neubau unverzüglich voranzutreiben, wir bitten ihn darum, uns regelmässig Bilder vom Baufortschritt zuzustellen.
